**Tarkastuskertomus**  
 Terveysnsuojelutoimiala  
 Pvm 3.4.2025  
 Tapahtumatunnus 1868083

| <b>Asia</b> | Valvontasuunnitelman ulkopuolinen tarkastus |
| <b>Kohde</b> | Rajamäen uimahalli<br>Kuntolanpolku 1, 05200 RAJAMÄKI |

RAJAMÄEN UIMAHALLI 26.3.2025

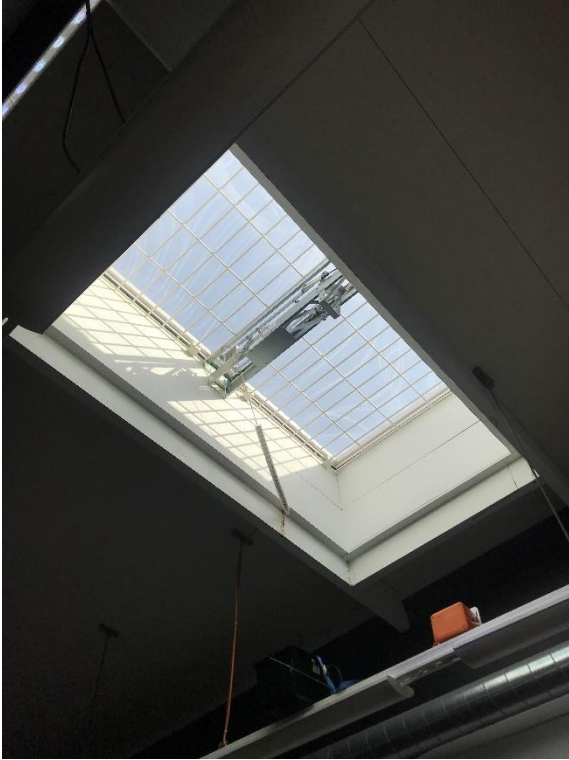
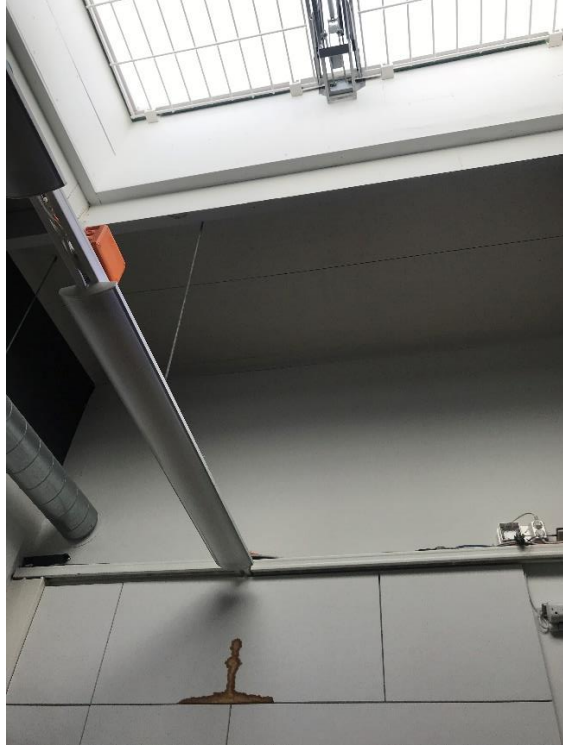
Spinning -salin kattoikkunan yhteydessä on näkyviä kosteusvaurioita. Veden valumisen estämiseksi lattialle, toimija on asettanut sangot sähköjohtokourun päälle. Kosteusvauriossa esiintyvät mikrobikasvustot saattavat aiheuttaa terveyshaittaa salin käyttäjille.

Spinning-salin kattoikkunan kosteusvaurio, valumajälki seinällä

**Rajamäen uimahallin toimijan on ryhdyttävä toimenpiteisiin Spinning -salin kattoikkunan yhteydessä olevan kosteusvaurion korjaamiseksi. Toimijan tulee antaa kirjallinen selvitys Keski-Uudenmaan ympäristökeskukselle kosteusvaurion syistä ja toimittaa kirjallinen korjaussuunnitelma aikatauluineen 31.5.2025 mennessä osoitteeseen ymparistokeskus@tuusula.fi.**

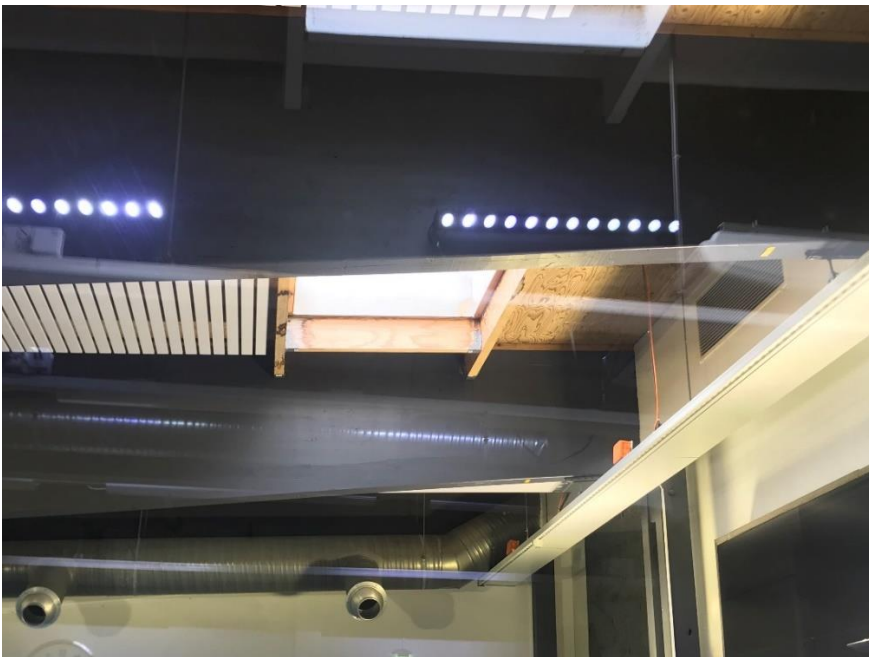
Allastilan kattoikkunassa mahdollisesti kondenssiveden aiheuttama kosteusvaurio

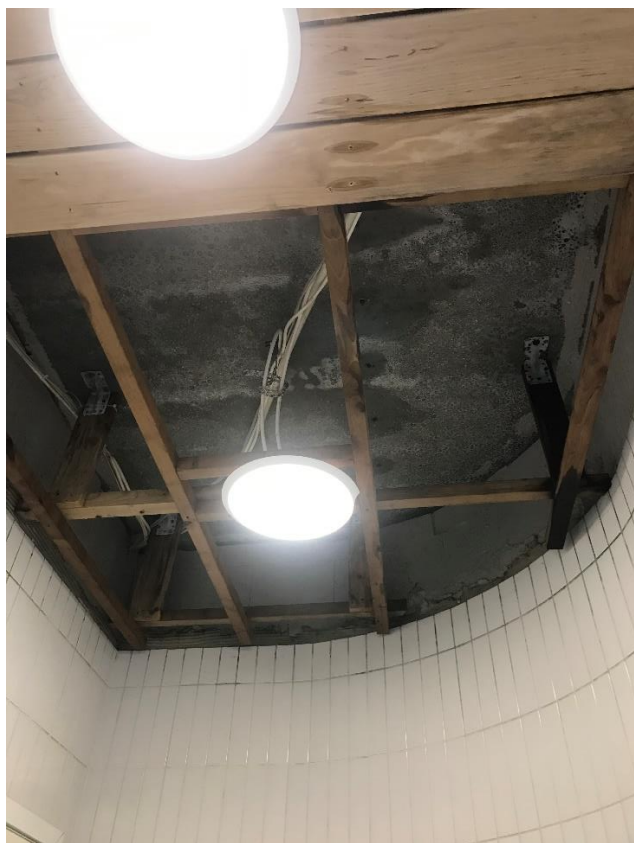
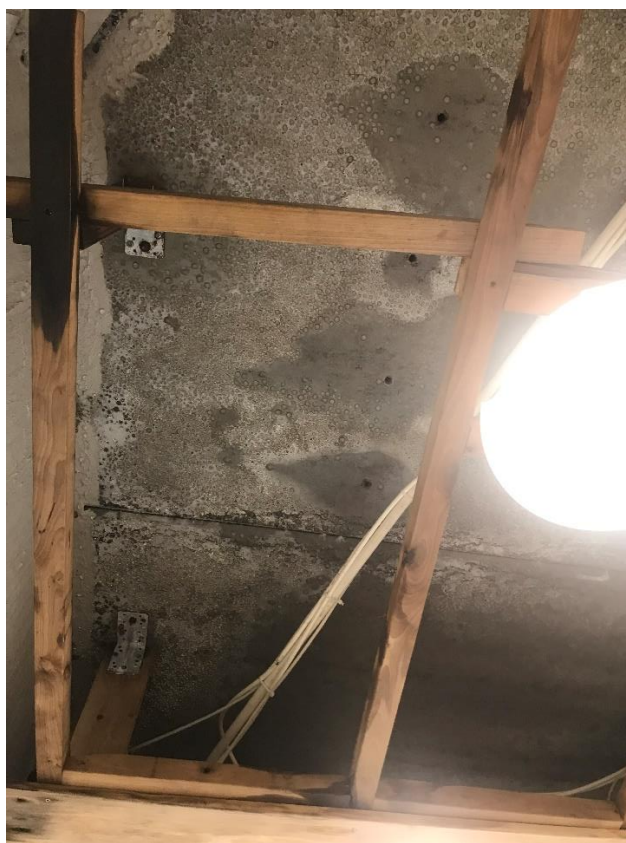
Allastilan ja miesten pesuhuoneen välisen tilan kattorakenteet on avattu. Rakenteissa on näkyvissä selviä kosteusvaurioita. Vaikka allastila on suuri, on syytä epäillä, että kosteusvauriossa mahdollisesti esiintyvistä mikrobikasvustosta saattaa aiheuttaa terveyshaittaa uimahallin käyttäjille.

Allastilan ja miesten pesuhuoneen välisen tilan katossa näkyvä kosteusvaurio

**Rajamäen uimahallin toimijan on ryhdyttävä välittömiin toimenpiteisiin allastilan ja miesten pesuhuoneen välisen tilan katon kosteusvaurion korjaamiseksi. Toimijan tulee antaa kirjallinen selvitys Keski-Uudenmaan ympäristökeskukselle ko. tilan katon kosteusvaurioiden syistä ja toimittaa kirjallinen korjaussuunnitelma aikatauluineen 31.5.2025 mennessä osoitteeseen ymparistokeskus@tuusula.fi.**

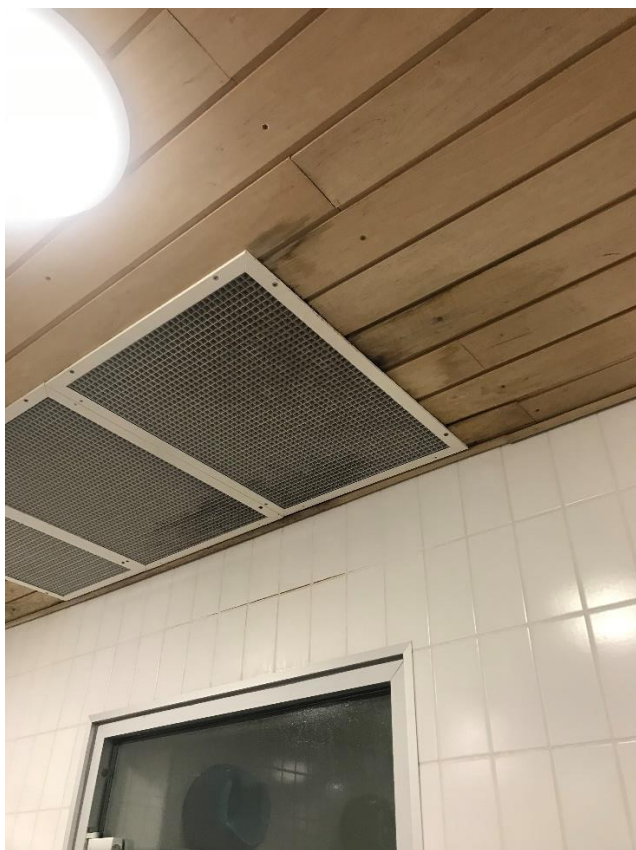
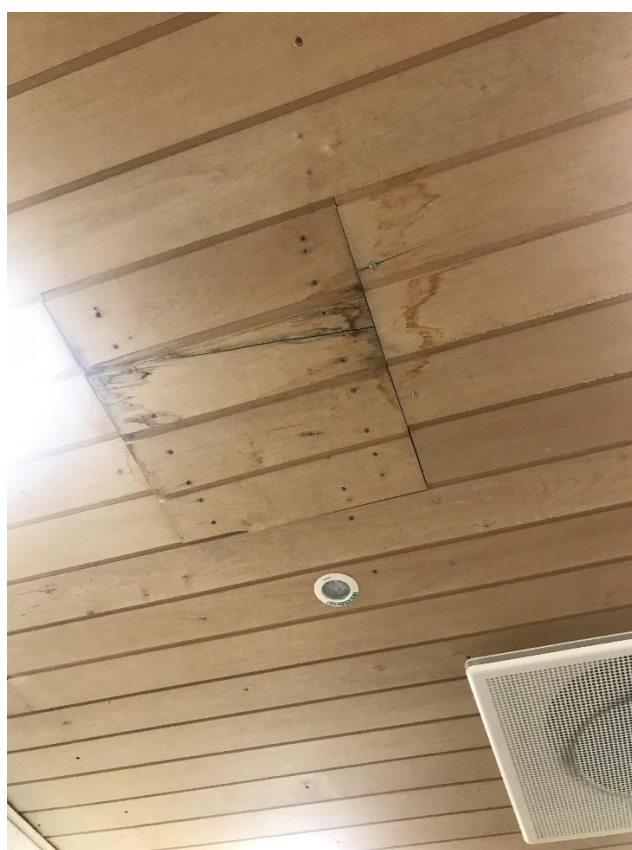
Tarkastuksella todettiin, että naisten pesuhuoneen katossa on näkyviä kosteusvaurioita, jotka saattavat aiheuttaa terveyshaittaa pesuhuoneen käyttäjille.

Naisten pesuhuoneen katossa näkyvät kosteusvauriot

**Rajamäen uimahallin toimijan tulee ryhtyä toimenpiteisiin naisten pesuhuoneen katossa esiintyvien kosteusvaurioiden korjaamiseksi. Toimijan tulee antaa kirjallinen selvitys Keski-Uudenmaan ympäristökeskukselle kosteusvaurioiden syistä ja toimittaa kirjallinen korjaussuunnitelma aikatauluineen 31.5.2025 mennessä osoitteeseen ymparistokeskus@tuusula.fi.**
